**Ekspertyza stanu technicznego budynku
Polskiego Wydawnictwa Muzycznego
przy ul. Aleksandra Fredry 8 w Warszawie**

Aktualizacja – listopad 2010 r. / kwiecień 2011 r.

**Zleceniodawca: Polskie Wydawnictwo Muzyczne z siedzibą w Krakowie
Al. Krasińskiego 11 a, 31-111 Kraków
NIP: 675-00-01-076**

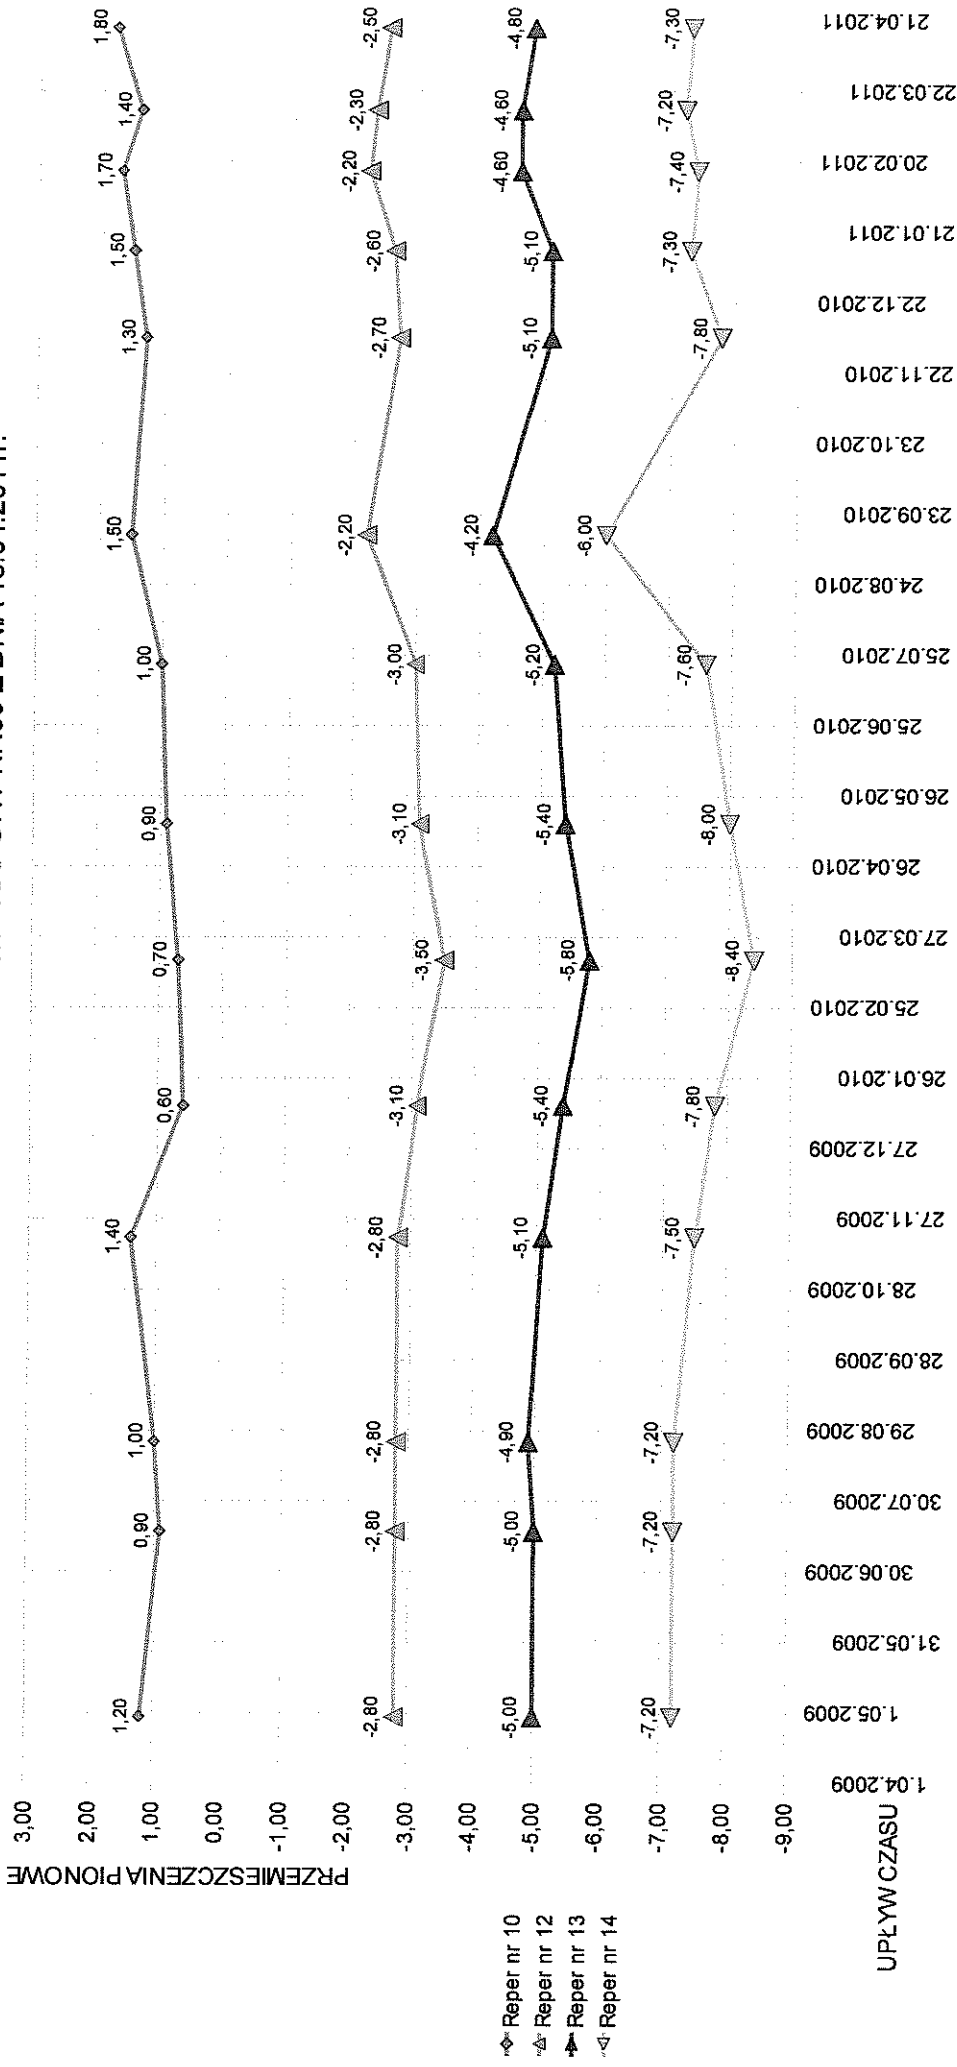
RYS. NR 2

- Przeprowadzono szczegółową analizę przemieszczeń pionowych zastabilizowanych reperów kontrolnych w ścianie od strony ogrodu Saskiego w okresie dwóch lat tj. : od kwietnia 2009 do kwietnia 2011 r. Dla zobrazowania osiadań reperów wykonano graficzną ilustrację (Rys. 2) w postaci czterech wykresów dla poszczególnych reperów. Osi x przyporządkowano rejestrację upływu czasu. Na osi y naniesiono osiadania reperów (ze znakiem „ - ”) oraz wypiętrzanie ze (znakiem „ + ”). Wg szkicu ich rozmieszczenia – nr 14 oznaczono reper kontrolny najbliższy ścianie dostawionego budynku (Inwestycja Niecała 7). Numerem 10 oznaczono reper najdalej oddalony od dobudowanego budynku.
- Z porównania wykreślonych krzywych osiadań dla reperów zastabilizowanych w ścianie od strony Ogrodu Saskiego stwierdzono :
 - prawidłowość w wykreślonych krzywych przebiegu przemieszczeń

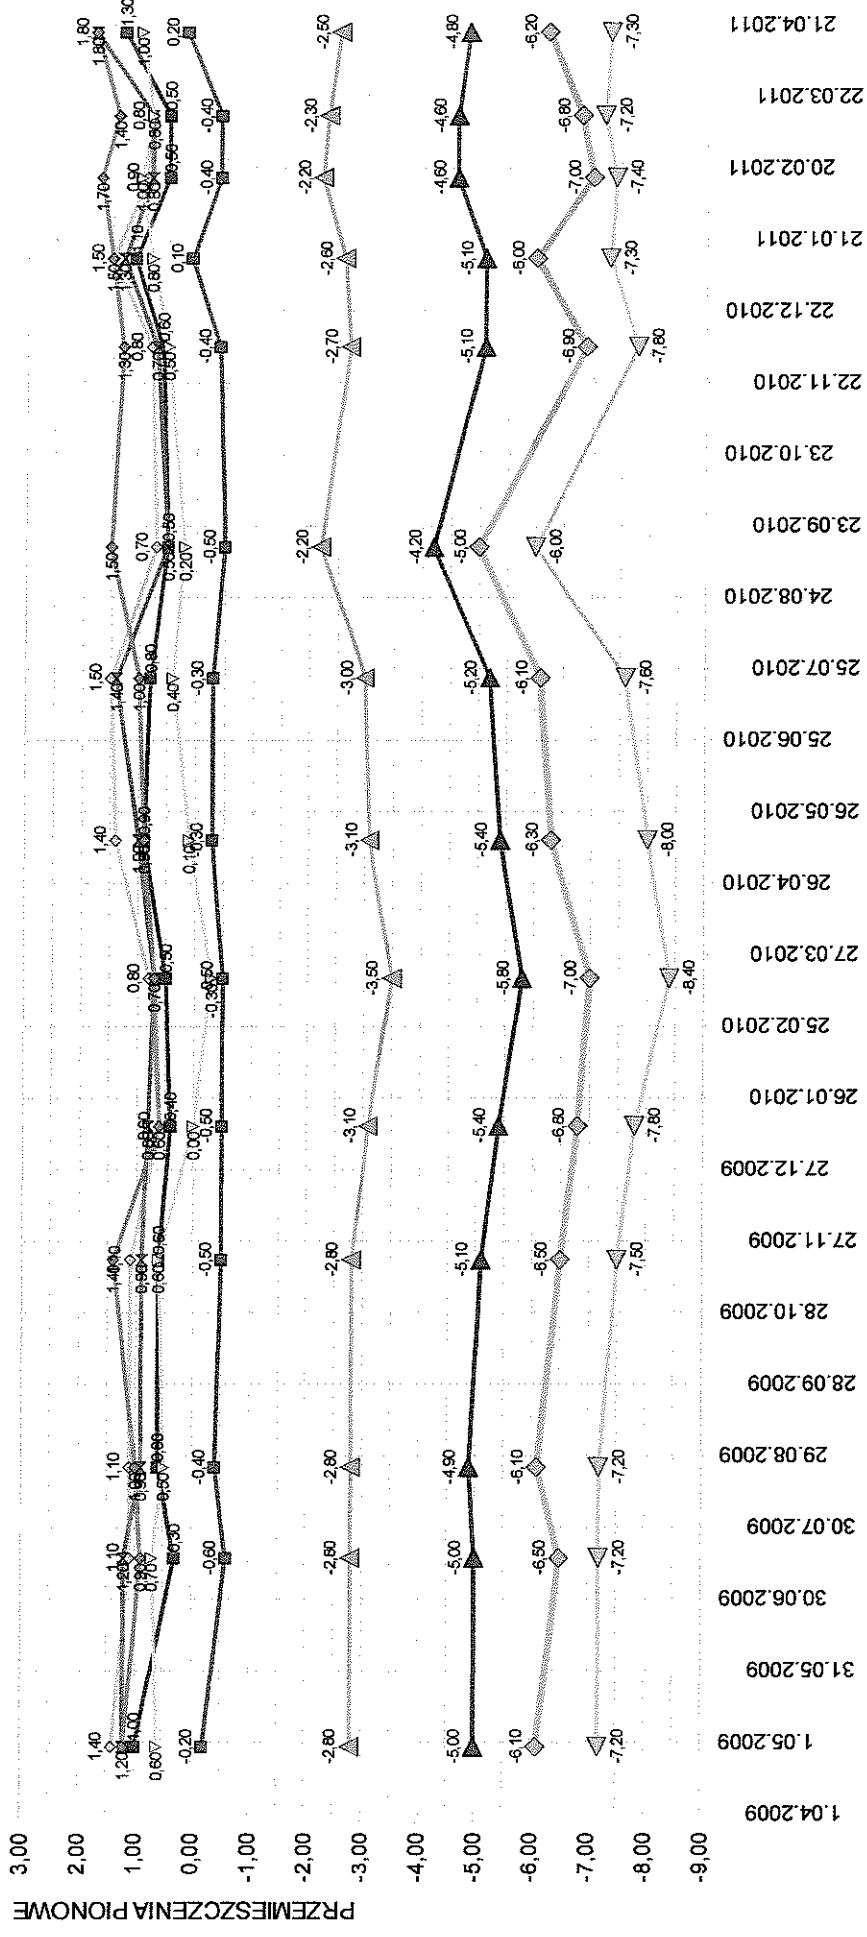
RYS. NR 3

- Przeprowadzono szczegółową analizę przemieszczeń pionowych zastabilizowanych **reperów kontrolnych w ścianie od strony podwórka** (dla części niższej) w okresie dwóch lat tj.: od kwietnia 2009 do kwietnia 2011 r. Dla zobrazowania osiadań reperów wykonano graficzną ilustrację (**Rys. 3**) w postaci czterech wykresów dla poszczególnych reperów. Osi x przyporządkowano rejestrację upływu czasu. Na osi y naniesiono osiadania reperów (ze znakiem „-”) oraz wypiętrzanie ze (znakiem „+”). Wg szkicu ich rozmieszczenia – nr 18 oznaczono reper kontrolny najbliższy ścianie dostawionego budynku (Inwestycja Niecała 7). Numerem 15 oznaczono reper najdalej oddalony od dobudowanego budynku.

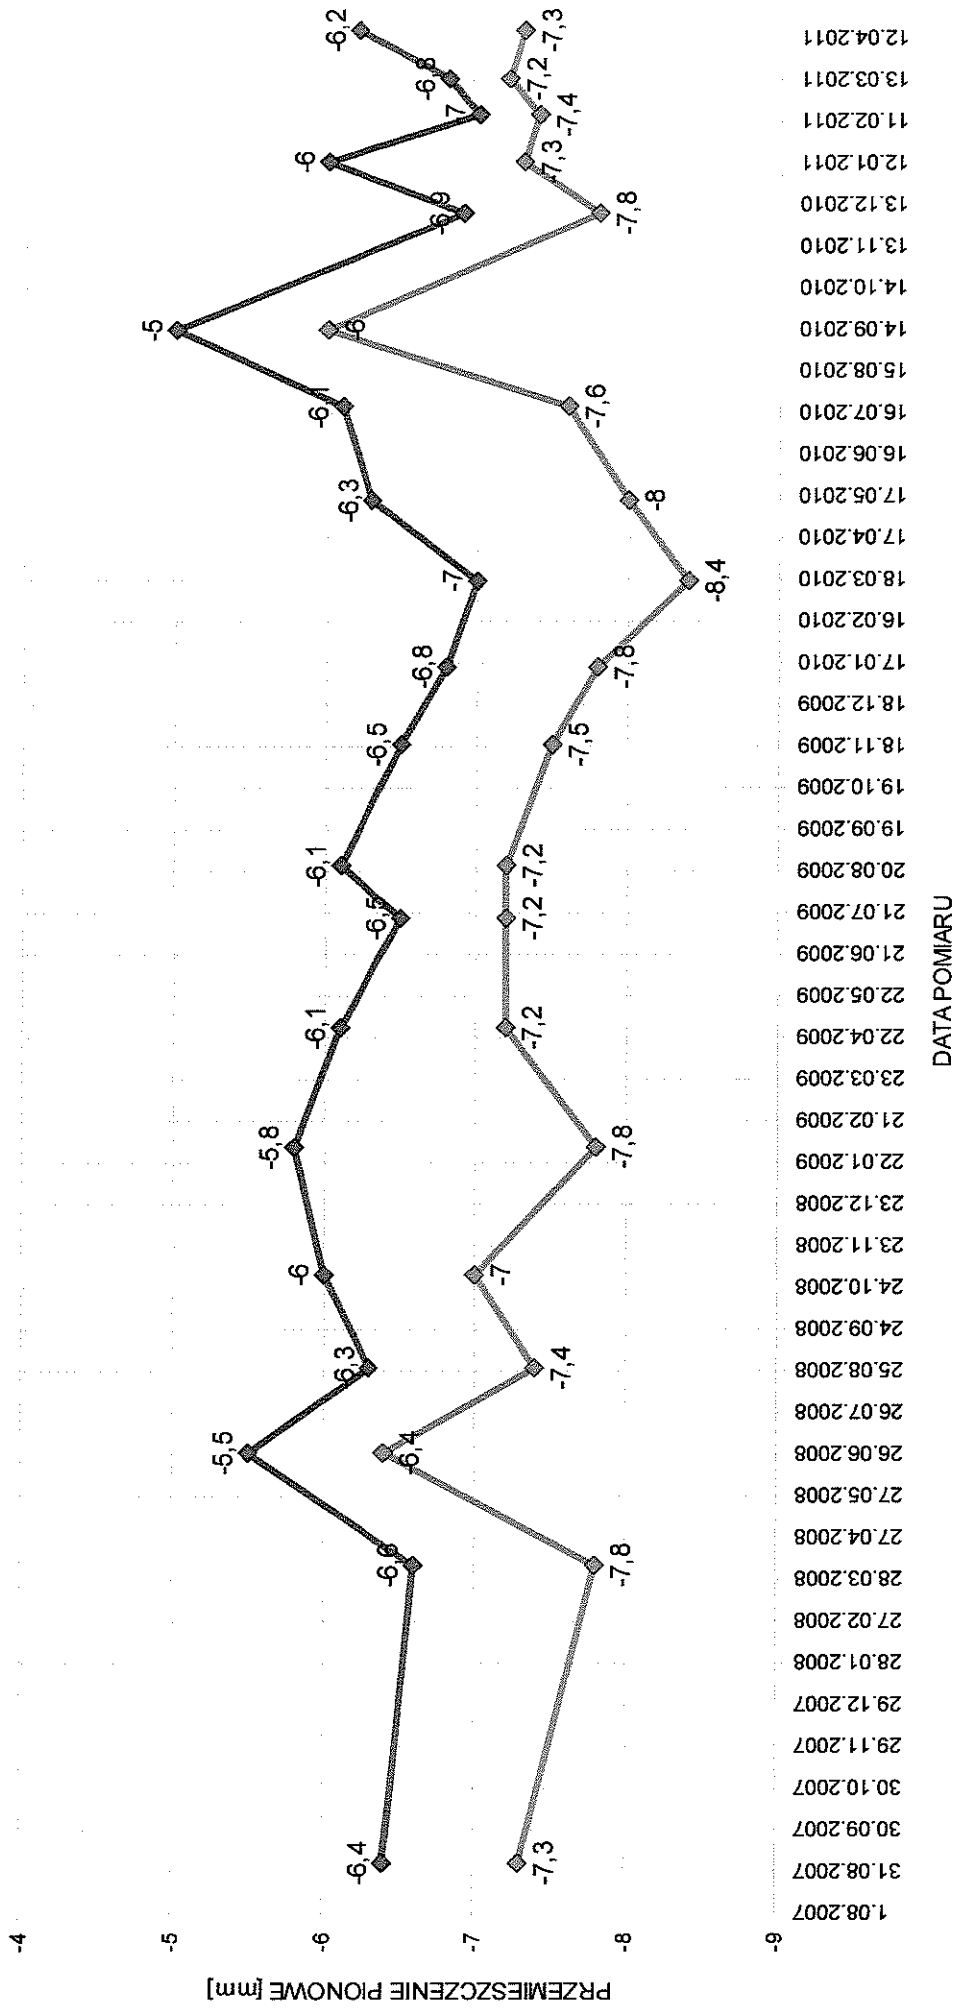
RYS. NR 5

nastąpiły kolejne, wyraźne przyrosty osiadania reperów: nr 12 o 1,0 mm, nr 13 o 1,4 mm, nr 14 o 2,4 mm i nr 19 o 0,6 mm.

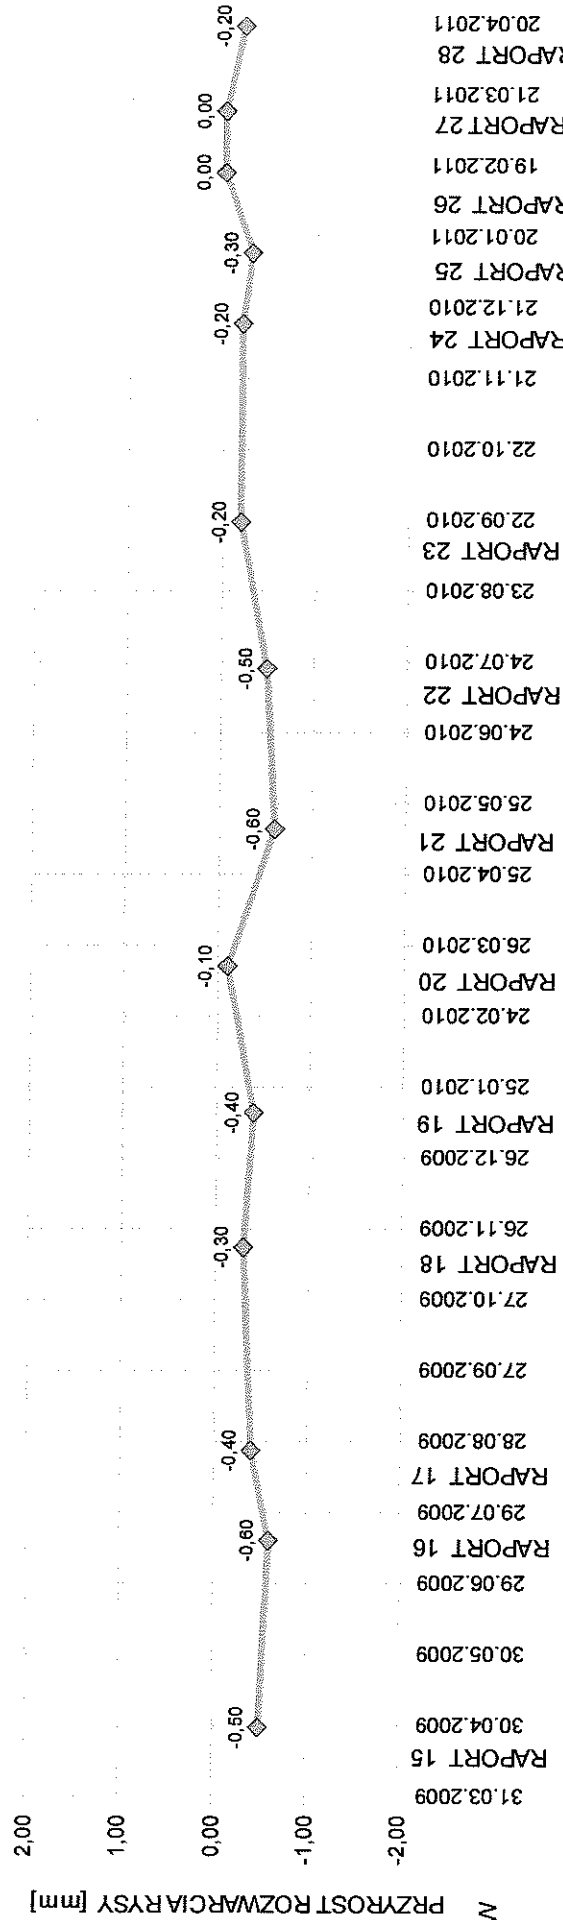
Punkt pomiarowy 3 usytuowany na dole ściany przy korytarzu komunikacyjnym -rozwarcie rzeczywiste 1,5 mm na dzień 18.04.2011 r. W okresie pomiarowym 29.04.09 r do 14.12.2010 niewielkie zmiany rozwarości rysy w granicach 0,2 -0,5 mm. W okresie grudzień 2010 – marzec 2011 r. wzrost przyrostu rozwarości rysy o 0,3 mm (por. Rys. Nr 8 C).

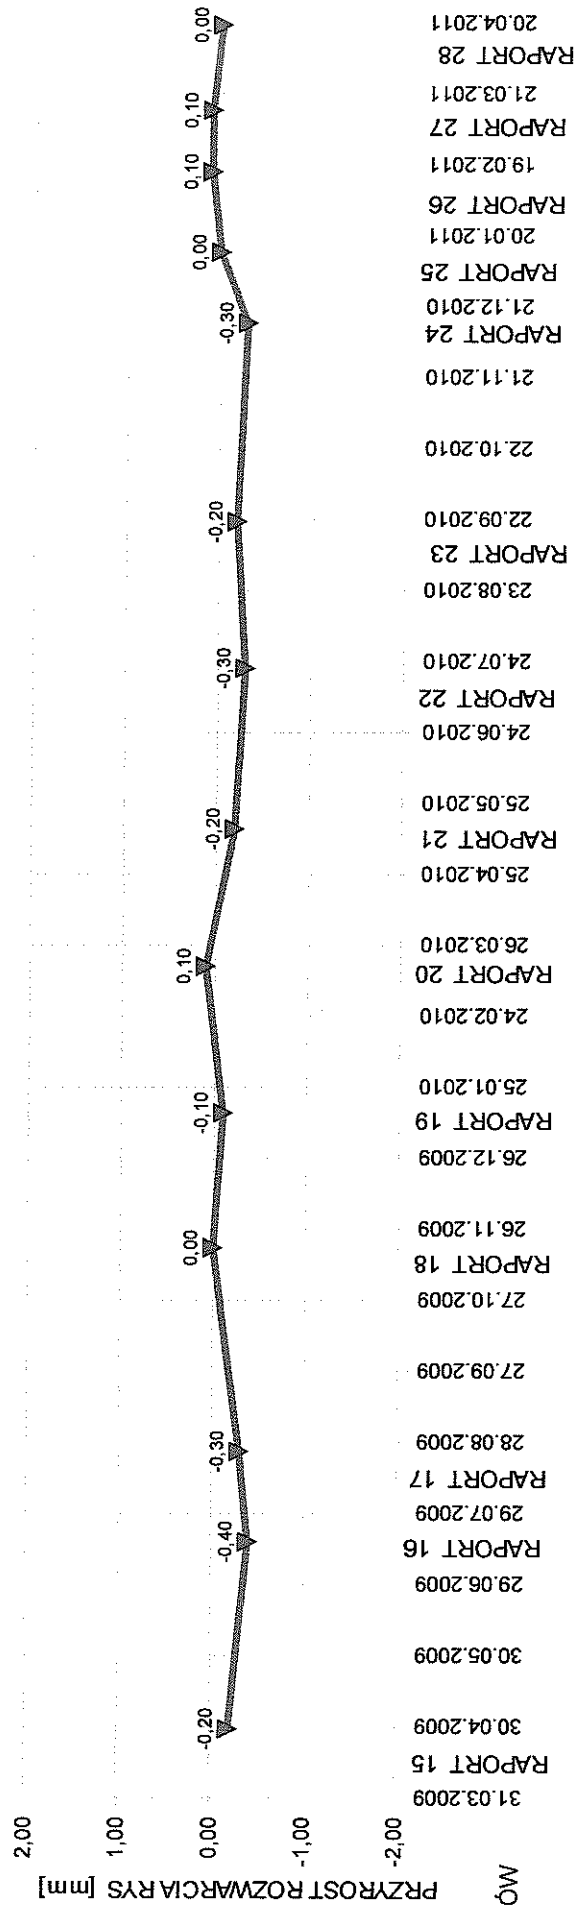
Punkt pomiarowy 4 usytuowany na sklepieniu nad korytarzem komunikacyjnym -rozwarcie rzeczywiste 1,6 mm na dzień 18.04.2011 r. W okresie pomiarowym 29.04.09 r do 14.12.2010 niewielkie zmiany rozwarości rysy (raport 16,20,22) w granicach 0,2 - 0,3 mm. W okresie grudzień 2010 – marzec 2011 r. wzrost rozwarcia rysy o 0,4 mm (por. Rys. Nr 8 D). Punkt pomiarowy nr 4 usytuowany najbliżej zrealizowanej inwestycji przy ulicy Niecałej 7 jak również nowej inwestycji przy ulicy Niecałej 11.

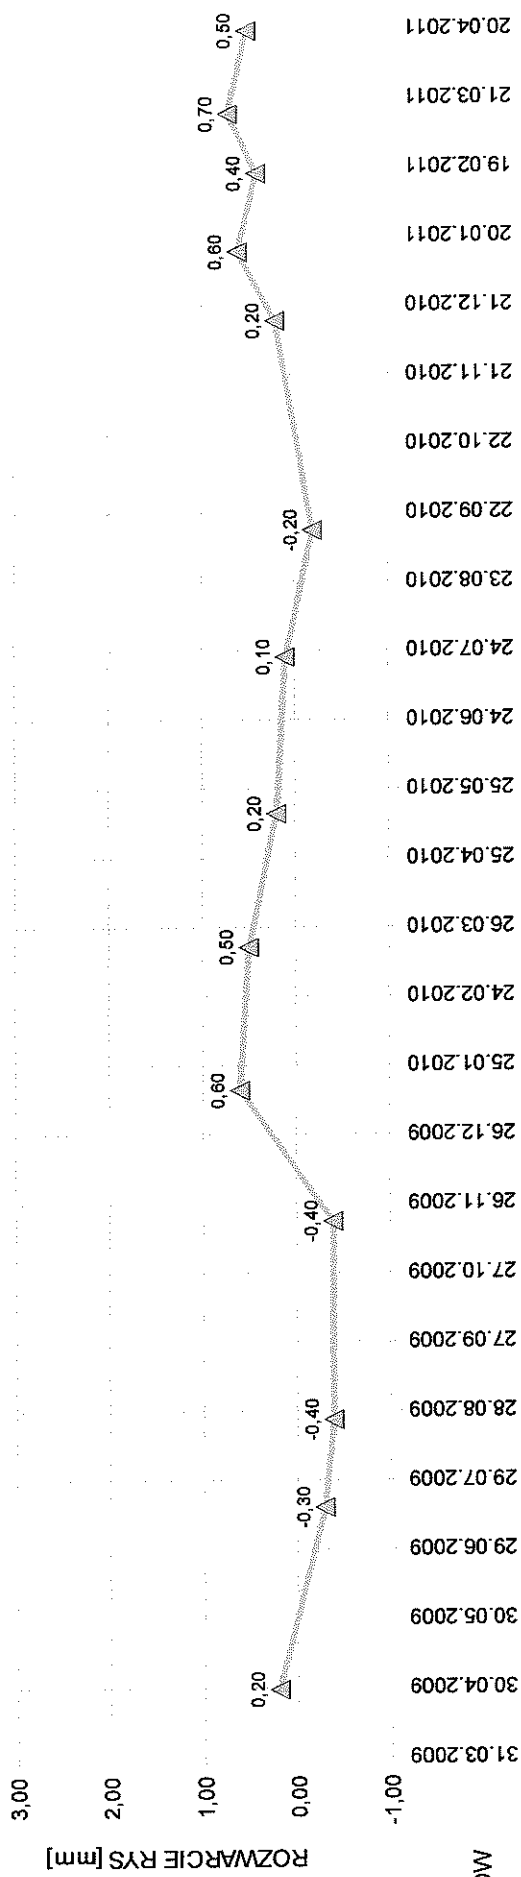
RYS. NR 9 A PRZYROST ROZWARCIA RYS od Raportu 15 z dnia 29.04.2009r. do Raportu 28 z dnia 19.04.2011r.

Punkt pomiarowy 11 usytuowany na sufit /podciąg - rozwarcie rzeczywiste 3,5mm na dzień 18.04.2011 r. W okresie pomiarowym 29.04.09 r do 18.11.09 zmiany rozwarcia rysy (raport 15,18) o 0,6 mm. Od 18.11.2009 do 14.01.2010 przyrost rozwarcia o 1,0 mm. Pomiędzy styczniem a wrześniem 2010 zamykanie rysy o 0,8mm . Od września 2010 do marca 2011 przyrost rozwarcia o 0,9 mm (por. Rys. Nr 9 A). Punkt pomiarowy nr 11 usytuowany najbliżej zrealizowanej inwestycji przy ulicy Niecałej 7. Widoczny wzrost przyrostu rozwarcia rysy: w roku 2010/2011 o 0,1 mm (Rys. nr 9A).

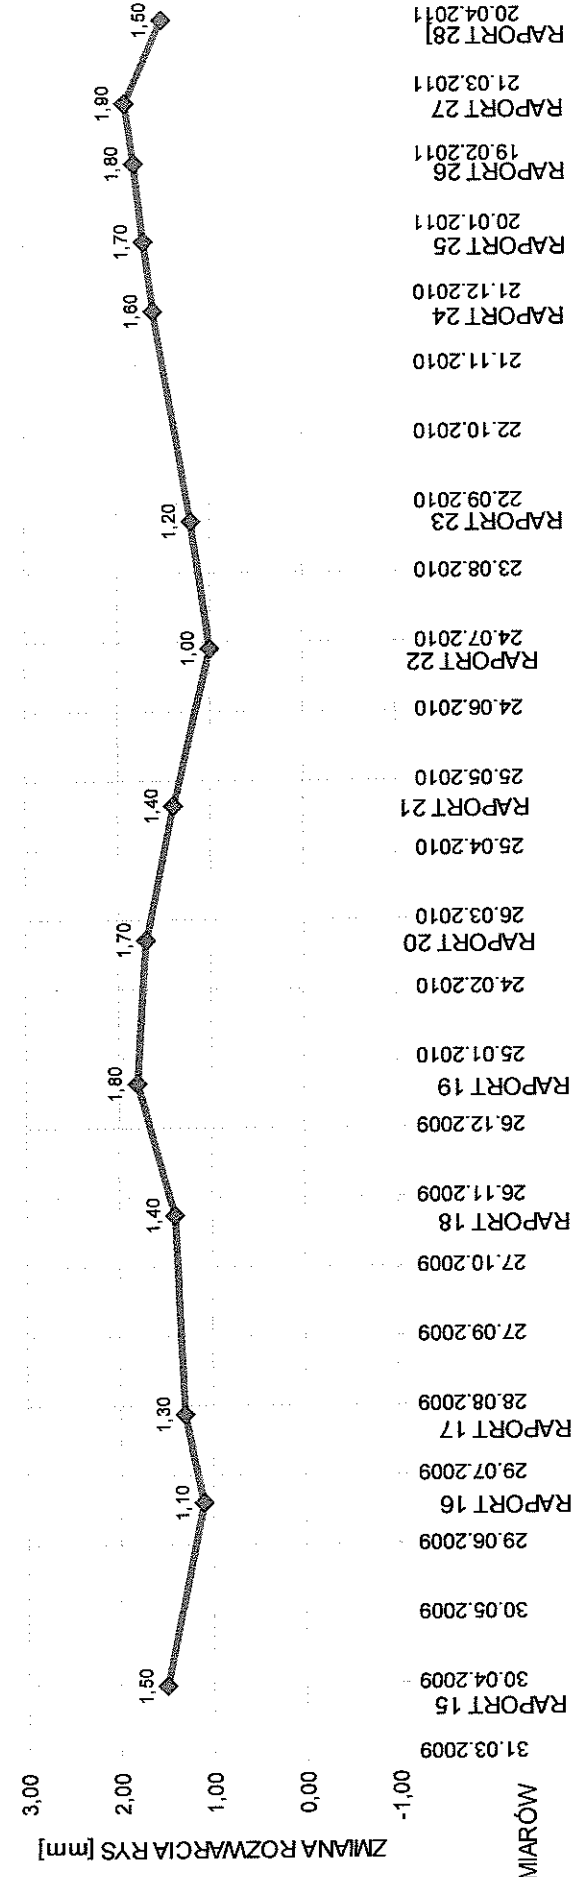
RYS. NR 9 B PRZYROST ROZWARCIA RYS od Raportu 15 z dnia 29.04.2009r. do Raportu 28 z dnia 19.04.2011r.

Punkt pomiarowy 12 usytuowany na podłodze - rozwarcie rzeczywiste 2,3 mm na dzień 18.04.2011 r. W okresie pomiarowym 29.04.09 r do 17.07.09 zmiany rozwarości rysy (raport 15, 16) o 0,4 mm. Od 17.07.09 do 14.01.10 przyrost rozwarcia o 0,7 mm. Pomiędzy 14.01.10 a 21.07. 2010 zamykanie się rysy o 0,8mm. Od 21.07.2010 do 14.03.2011 przyrost rozwarcia o 0,9 mm (por. Rys. Nr 9 B). Punkt pomiarowy nr 12 usytuowany najbliżej zrealizowanej inwestycji przy ulicy Niecałej 7. Widoczny wzrost przyrostu rozwarcia rysy : w roku 2010/2011 o 0,1 mm (patrz Rys. nr 10 B).

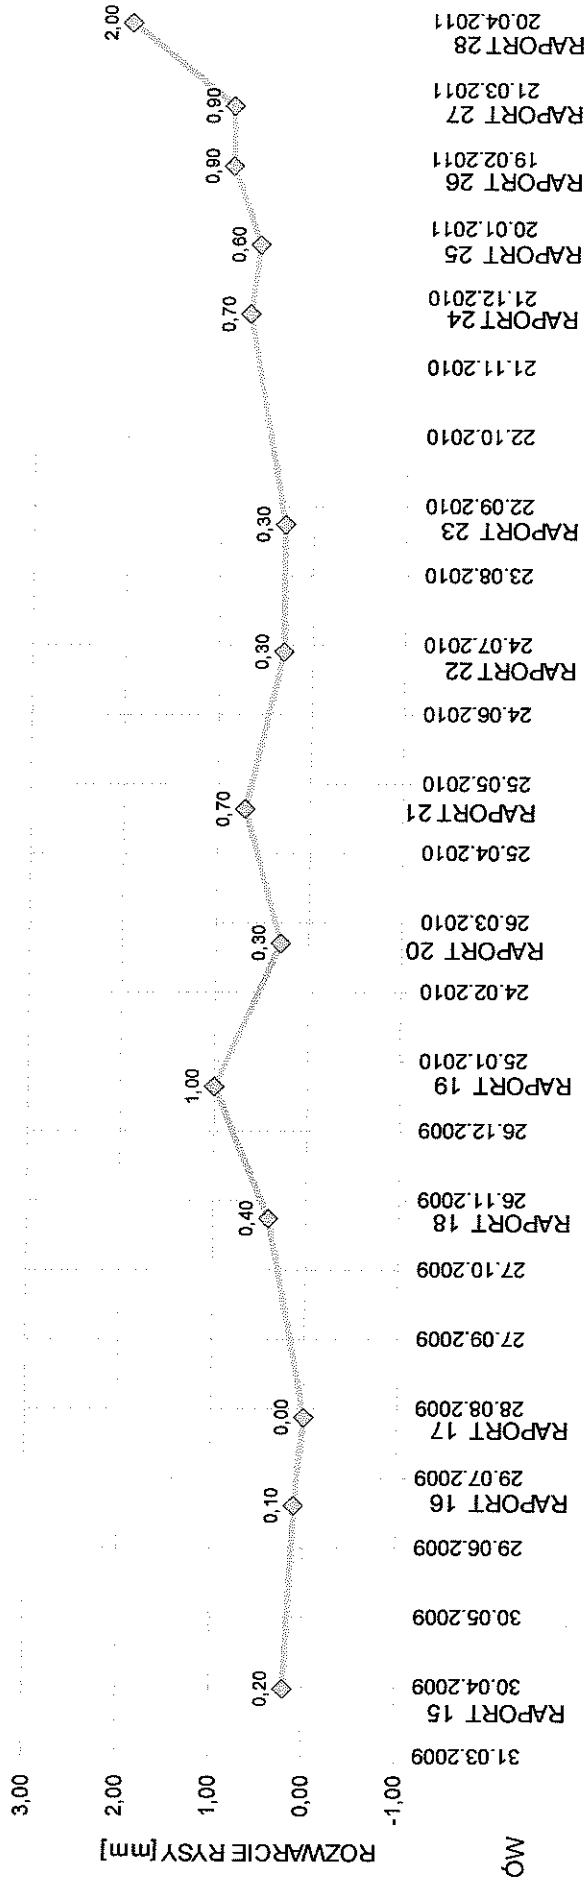
Punkt pomiarowy 13 usytuowany u góry - rozwarcie rzeczywiste 2,8 mm na dzień 18.04.2011 r. W okresie pomiarowym 29.04.09 r do 24.08.2009 zamykanie rysy o 0,2 mm. Od 24.08.2009 do 14.01.10 zmiany rozwarcia rysy (raport 19) o 1,0 mm. Od 14.01.10 do 17.03.2010 zamykanie rysy o 0,7 mm. Od 17.03.2010 do 14.05.2010 otwieranie rysy o 0,4 mm . Od 14.05.2010 do 21.07.2010 zamykanie się rysy o 0,4 mm. Od 21.07.2010 do 14.12.2010 wzrost rozwarości rysy o 0,4 mm. Pomiędzy 14.12.10 a 19.04.2011 przyrost rozwarcia o 1,3 mm (por. Rys. Nr 9 C). Na podstawie naniesionego na wykres okresu obserwacji punktu pomiarowego 13 widoczny wzrost przyrostu rozwarcia rysy: w roku 2010/2011 o 1,0 mm (patrz Rys. nr 10 C). Na podstawie raportu 29 stwierdzono kolejny przyrost rozwarcia rysy 0,4 mm w okresie 1,0 miesiąca. Widoczny wzrost przyrostu rozwarcia rysy: w roku 2010/2011 o 1,4 mm .

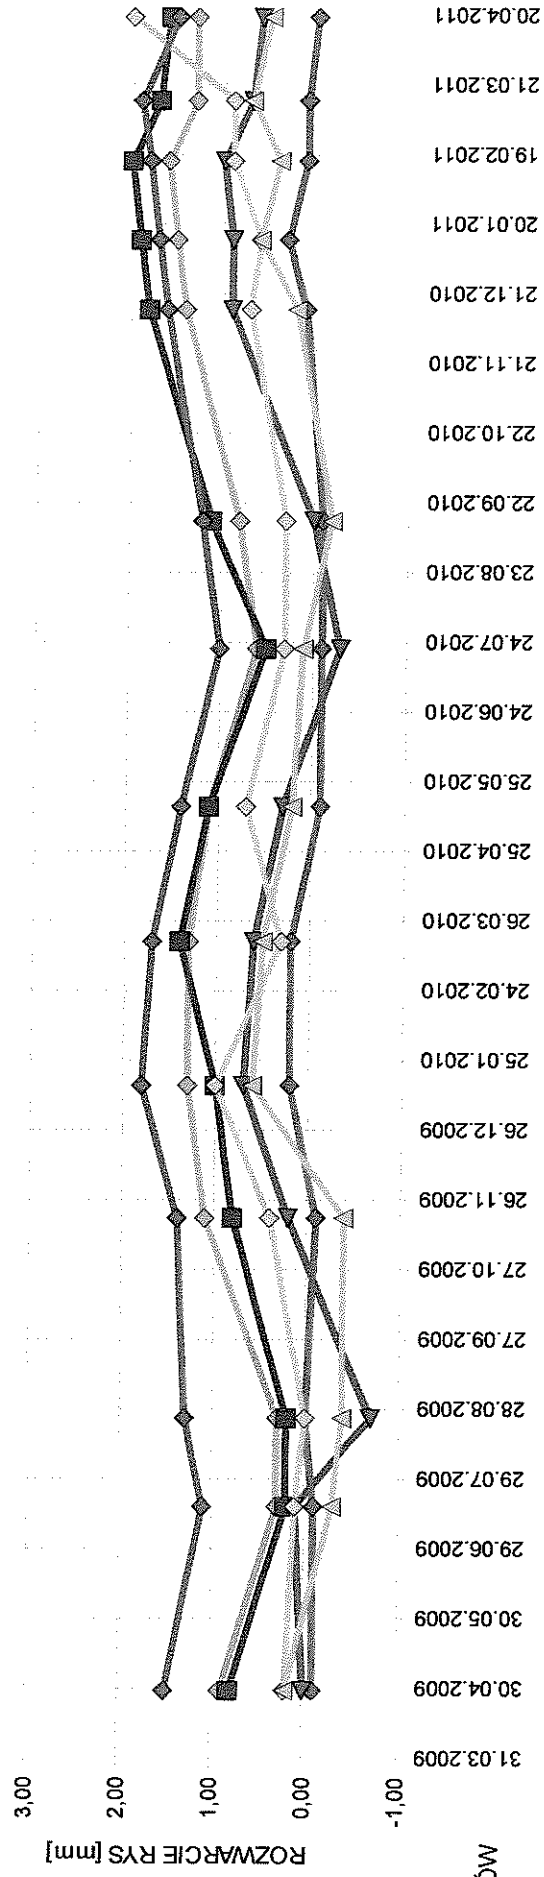
pomiarowych na I piętrze (11- 17). W okresie pomiarowym kwiecień 2009 do kwiecień 2011 r. widoczny jest wpływ temperatur w zależności od pór roku na pracę konstrukcji obiektu. Wpływ ten ma charakter cykliczny, a jednocześnie jest zróżnicowany w zależności od usytuowania punktu pomiarowego. Następuje także wzrost przyrostu rozwarcia rysy w roku 2010/2011 dla sześciu punktów pomiarowych od 0,1 – 1,4 mm.

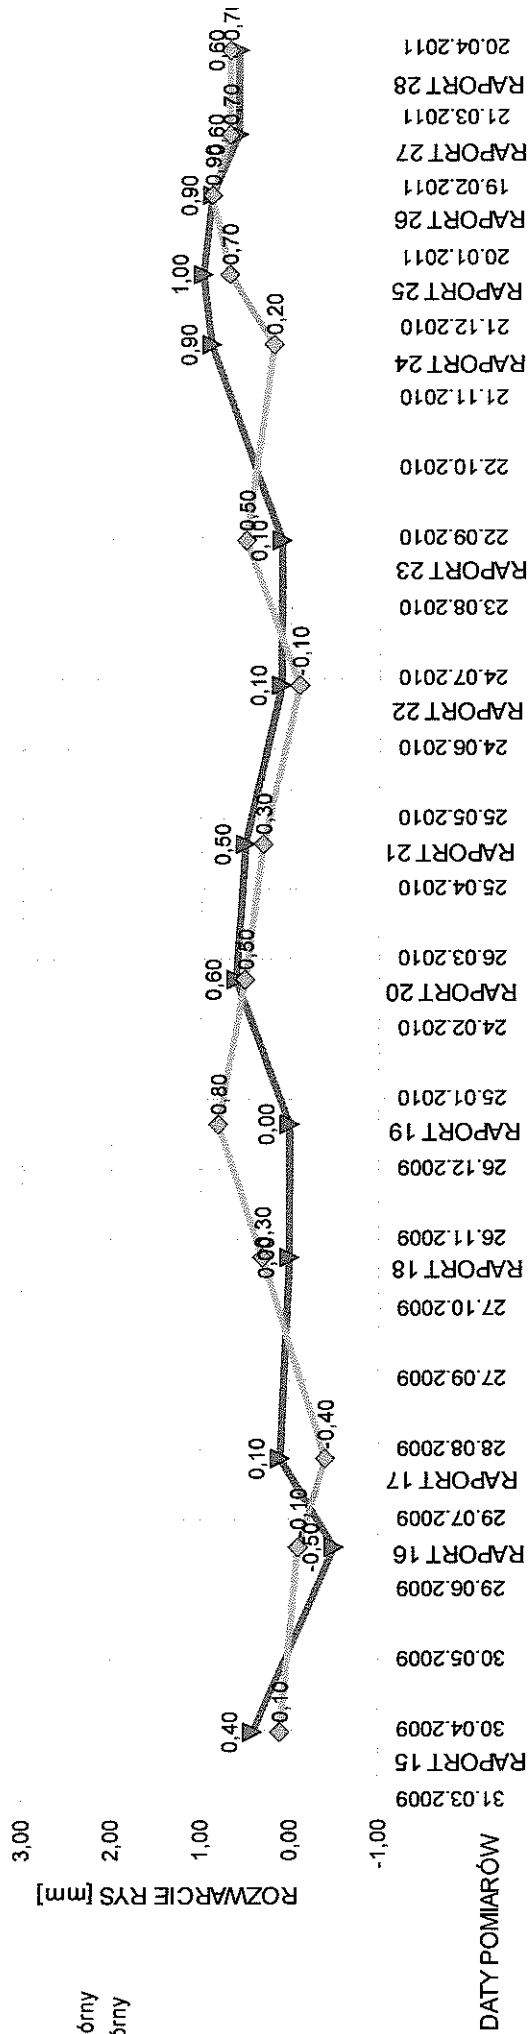
Punkt pomiarowy 22 usytuowany na górze ściany - rozwarcie rzeczywiste 3,0 mm na dzień 18.04.2011 r. Punkt pomiarowy nr 22 usytuowany najbliżej zrealizowanej inwestycji przy ulicy Niecałej 7. W okresie pomiarowym 29.04.09 r. do 17.07.2009r. zamykanie się rozwarości rysy o 0,9 mm. W okresie od 17.07.2009 do 24.08.09 wzrost rozwarości rysy (por. Rys. Nr 10 A) o 0,6 mm. Od 24.08.09 do 14.01.10 minimalne zamykanie rysy o 0,1 mm. W okresie od 14.01.10 do 17.03.10 wzrost rozwarcia rysy o 0,6 mm. W okresie od 17.03.10 do 14.09.10 zamykanie rysy o 0,5 mm. Od 14.09.10 do 13.01.11 wzrost rozwarcia rysy o 0.9 mm. Od 13.01.11 do 19.04.11 zamykanie się rysy o 0.4 mm. Od 19.04.2011 do 16.05.2011 wzrost rozwarcia o 0,2 mm.

Na podstawie naniesionego na wykres okresu obserwacji punktu pomiarowego 22 widoczne zwiększenie przyrostu rozwarcia rysy: w roku 2010/2011 o 0,4 mm (patrz Rys. nr 10 A).

Punkt pomiarowy 21 usytuowany na górze ściany - rozwarcie rzeczywiste 3,1 mm na dzień 18.04.2011 r. W okresie pomiarowym 29.04.09 r do 24.08.2009 zamykanie rozwarcia rysy o 0,5 mm. W okresie od 24.08.2009 do 14.01.2010 wzrost rozwarcia rysy o 1,2 mm (por. Rys. Nr 10 A). Od 14.01.10 do 21.07.10 zamykanie rozwarcia rysy o 0,9 mm. W okresie od 21.07.10 do 14.09.10 wzrost rozwarcia rysy o 0,6mm. W okresie od 14.09.10 do 14.12.10 zamykanie rozwarcia rysy o 0,3 mm. Od 14.12.10 do 16.02.11 wzrost rozwarcia rysy o 0.7 mm. Od 16.02.11 do 19.04.11 zamykanie się rysy o 0.2 mm. Od 19.04.2011 do 16.05.2011 zamykanie rysy o 0,4 mm.

Na podstawie naniesionego na wykres okresu obserwacji punktu pomiarowego 21 widoczny wzrost przyrostu rozwarcia rysy: w roku 2010/2011 o 0,1 mm (patrz Rys. nr 10 A).

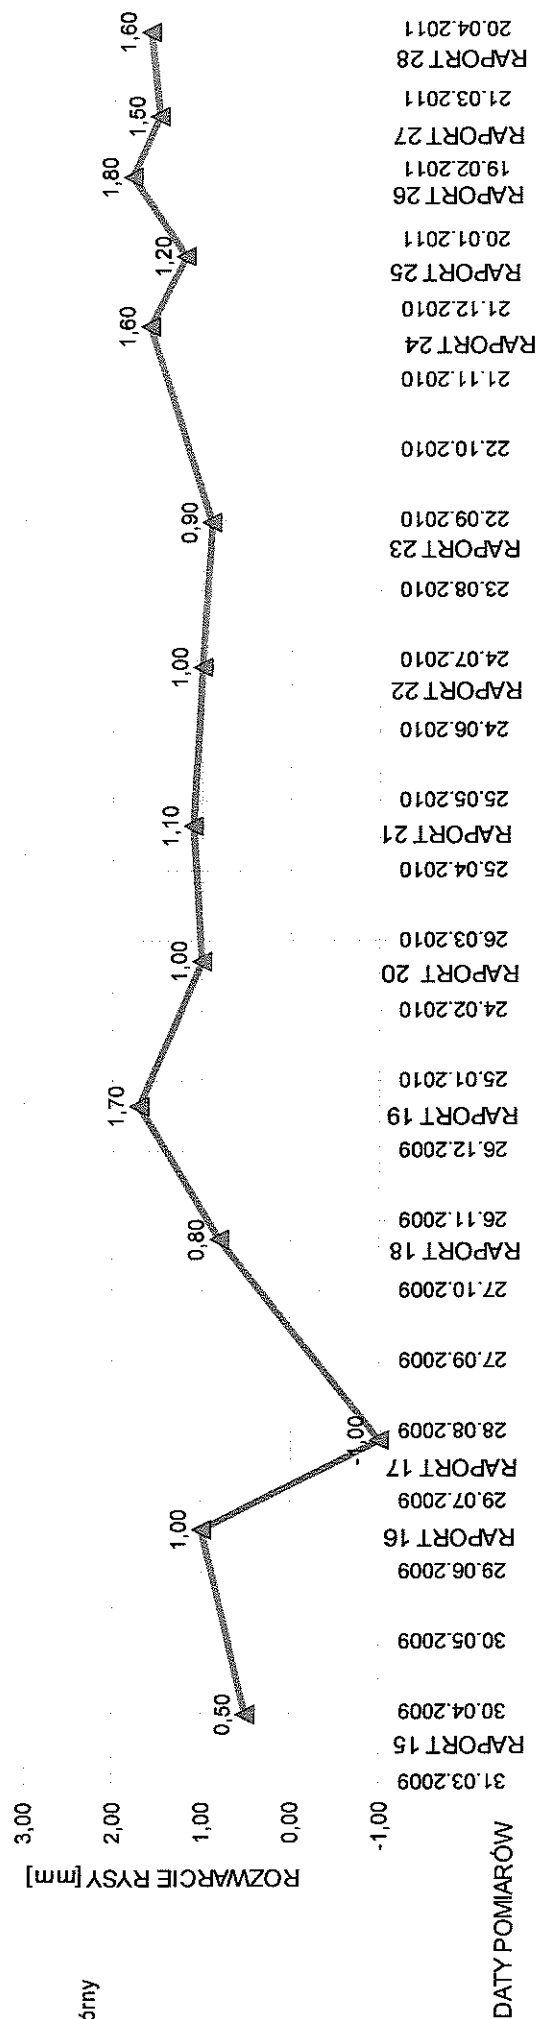
YS. NR 10 B

Punkt pomiarowy 23 usytuowany na górze ściany - rozwarcie rzeczywiste 5,6 mm na dzień 18.04.2011 r. Punkt pomiarowy nr 23 usytuowany najbliżej zrealizowanej inwestycji przy ulicy Niecałej 7, jak również realizowanej obecnie inwestycji przy ulicy Niecałej 11. W okresie pomiarowym 29.04.2009 r. do 17.07.2009 r. wzrost rozwarcia rysy o 0,5 mm. W okresie od 17.07.2009 do 24.08.09 widoczne zamykanie rysy (por. Rys. Nr 10 B). Od 24.08.09 do 14.01.10 wzrost rozwarości rysy o 2,7 mm (notowanie max). W okresie od 14.01.10 do 14.09.10 skokowe zamykanie się rysy na łączną wartość 0,8 mm. W okresie od 14.09.10 do 16.02.11 wzrost rozwarcia rysy o 0,9 mm. Od 16.02.11 do 16.03.11 zamykanie się rysy o 0.3 mm. W okresie 16.03.2011 do 19.04.2011 otwieranie rysy o 0,1 mm. Od 19.04.11 do 19.05.11 zamykanie się rysy o 0.6 mm. Na podstawie naniesionego na wykres okresu obserwacji punktu pomiarowego 23 widoczny wzrost przyrostu rozwarcia rysy: w roku 2010/2011 o 0,1 mm (patrz Rys. nr 10 B). Sporządzony wykres przyrostu rozwarcia rysy w okresie zimowym 2010/2011 odbiega od okresu zimowego 2009/2010 jest to najprawdopodobniej związane z wpływem prowadzonej budowy przy ulicy Niecałej 11.

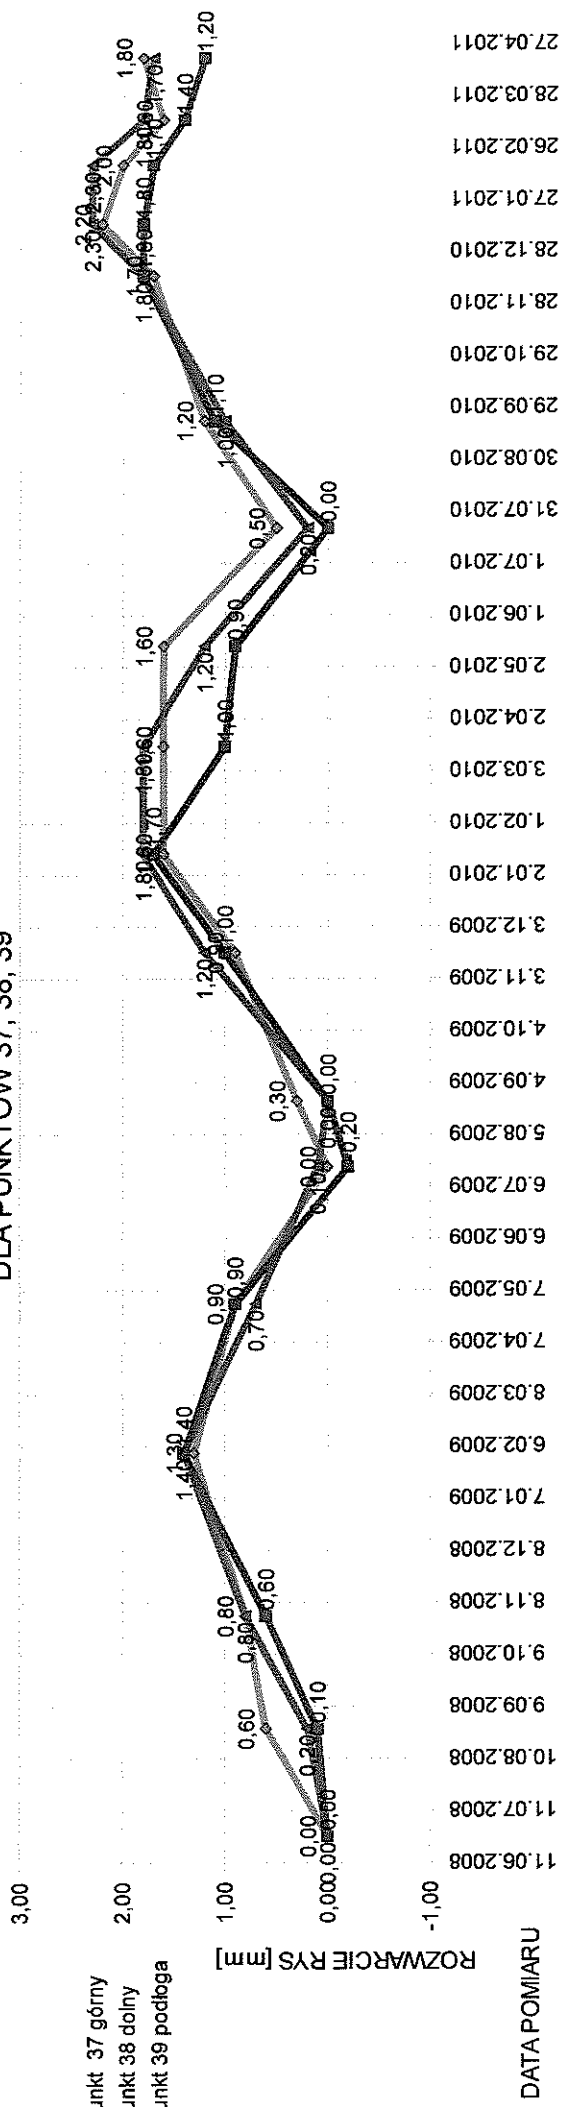
RYS. NR 11 A

W okresie pomiarowym 26.06.08 r. (Raport 11) do 02.02.2009 r. (Raport 14) wzrost rozwarcia rysy o 1,4 mm. W okresie od 02.02.2009 (Raport 14) do 17.07.09 (Raport 16) widoczne zamykanie rysy (por. Rys. Nr 11 A) o łączną wartość 1,6mm. Od 17.07.09 (Raport 16) do 14.01.10 (Raport 19) wzrost rozwarcia rysy o 2,0 mm. W okresie od 14.01.10 (Raport 19) do 21.07.10 (Raport 22) skokowe zamykanie się rysy o łączną wartość 1,8 mm. W okresie od 21.07.10 (Raport 22) do 14.12.10 (Raport 24) wzrost rozwarcia rysy o 1,8 mm. Od 14.12.10 (Raport 24) do 16.02.2011 (Raport 26) minimalne zamykanie rysy - spłaszczenie krzywej. Od 16.02.11 (Raport 26) do 19.04.11(raport 28) zamykanie się rysy o 0.6 mm. W okresie 19.04.2011 do 16.05.2011 minimalne zamykanie rysy o 0,1 mm.

Na podstawie blisko trzyletniego okresu obserwacji punktu pomiarowego widoczny wzrost przyrost rozwarcia rysy: w roku 2009/2011 o 0,4 mm.

W okresie pomiarowym 26.06.08 r. (Raport 11) do 02.02.2009 r. (Raport 14) wzrost rozwarcia rysy o 1,4 mm. W okresie od 02.02.2009 (Raport 14) do 24.08.09 (Raport 17) widoczne zamykanie rysy (por. Rys. Nr 11 A) o łączną wartość 1,4 mm. Od 24.08.09 (Raport 17) do 14.01.10 (Raport 19) wzrost rozwarcia rysy o 1,8

mm. W okresie od 14.01.10 (Raport 19) do 17.03.2010 (Raport 20) wyplaszczenie krzywej – nie zarejestrowano zmian. Od 17.03.2010 (Raport 20) do 21.07.10 r. (Raport 22) skokowe zamykanie się rysy o łączną wartość 1,6 mm. W okresie od 21.07.10 (Raport 22) do 13.01.11 (Raport 25) wzrost rozwarcia rysy o 2,1 mm. Od 13.01.11 (Raport 25) do 16.02.2011 (Raport 26) wyplaszczenie krzywej – nie zarejestrowano zmian rozwarcia. Od 16.02.11 (Raport 26) do 19.04.11 (raport 28) zamykanie się rysy o 0.5 mm. W okresie 19.04.2011 do 16.05.2011 minimalne zamykanie rysy o 0,1 mm.

Na podstawie blisko trzyletniego okresu obserwacji punktu pomiarowego 38 widoczny stały wzrost przyrostu rozwarcia rysy : w roku 2009/2010 przyrost ten wynosi 0,4 mm, w roku 2010/2011 wzrost o 0,5 mm. W okresie dwuletnim przyrost rozwarcia rysy w punkcie pomiarowym 38 wynosi 0,9 mm (2009/2011).

Punkt pomiarowy 39 usytuowany na pękniętej podłodze - rozwarcie rzeczywiste 6,6 mm na dzień 18.04.2011 r. Punkt pomiarowy nr 39 podobnie jak punkt powyżej usytuowany najbliżej zrealizowanej inwestycji przy ulicy Niecałej 7, jak również realizowanej obecnie inwestycji przy ulicy Niecałej 11.

W okresie pomiarowym 26.06.08 r. (Raport 11) do 02.02.2009 r. (Raport 14) wzrost rozwartości rysy o 1,3 mm. W okresie od 02.02.2009 r. (Raport 14) do 17.07.09 (Raport 16) widoczne zamykanie rysy (por. Rys. Nr 11 A) o łączną wartość 1,3 mm. Od 17.07.09 (Raport 16) do 14.01.10 (Raport 19) wzrost rozwarcia rysy o 1,6 mm. W okresie od 14.01.10 (Raport 19) do 14.05.2010 (Raport 21) wyplaszczenie krzywej – nie zarejestrowano zmian. Od 14.05.2010 (Raport 21) do 21.07.10 (Raport 22) zamykanie się rysy o wartość 1,1 mm. W okresie od 21.07.10 (Raport 22) do 13.01.11 (Raport 25) wzrost rozwartości rysy o 1,7 mm. Od 13.01.11 (Raport 25) do 14.03.2011 (Raport 27) zamykanie się rysy o wartość 0,6 mm. Od 14.03.2011 (Raport 27) do 19.04.2011 (Raport 28) wzrost rozwarcia rysy o 0,2 mm. W okresie 19.04.2011 do 16.05.2011 minimalne zamykanie rysy o 0,1 mm.

Na podstawie blisko trzyletniego okresu obserwacji punktu pomiarowego 39 widoczny stały wzrost przyrostu rozwarcia rysy : w roku 2009/2010 przyrost ten wynosi 0,5 mm, w roku 2010/2011 wzrost przyrostu o 0,6 mm. W okresie dwuletnim przyrost rozwarcia rysy w punkcie pomiarowym 39 wynosi 1,1 mm (2009/2011).

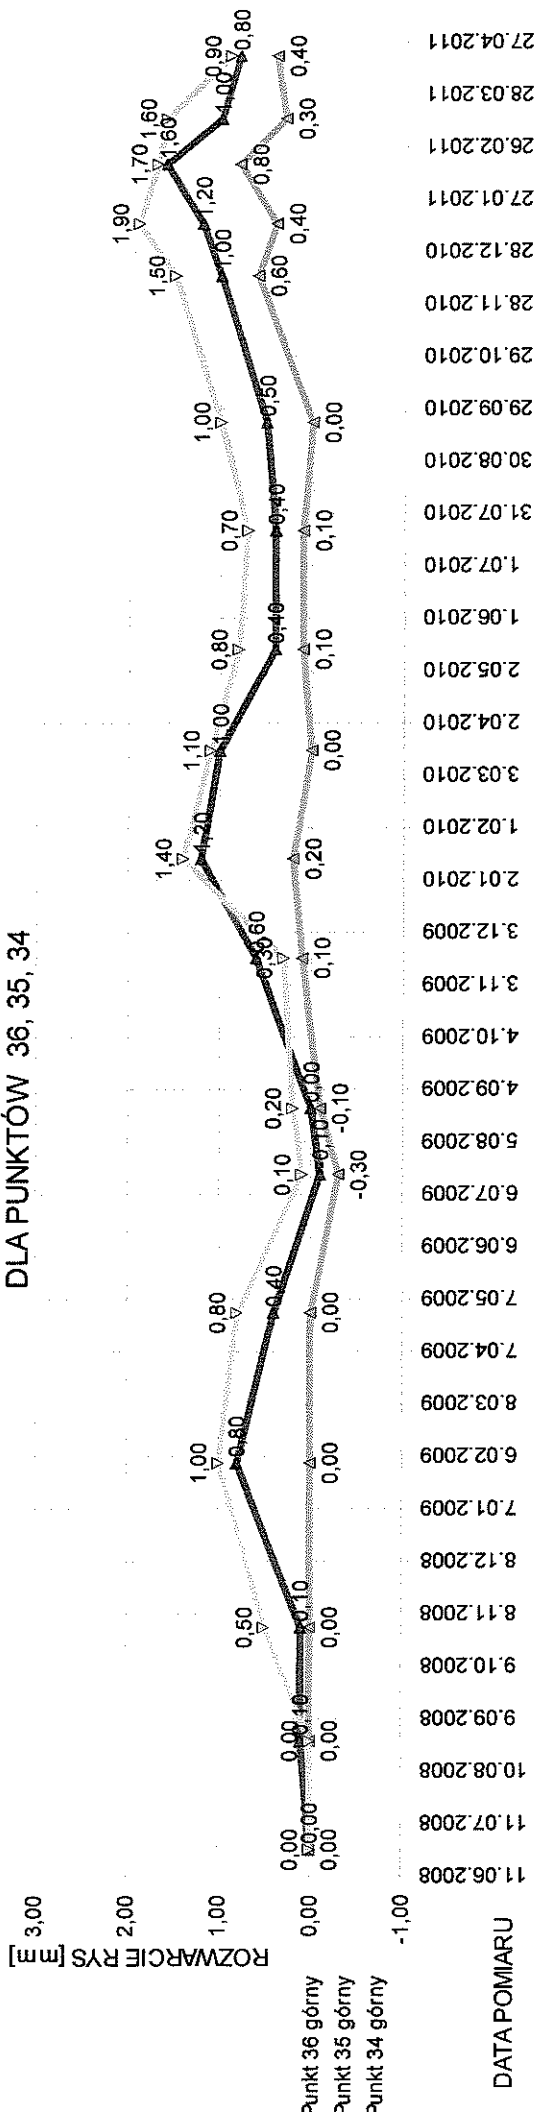
RYS. NR 11 B

W okresie pomiarowym 26.06.08 r. (Raport 11) do 02.02.2009 r. (Raport 14) wzrost rozwarcia rysy o 0,8 mm. W okresie od 02.02.2009 (Raport 14) do 17.07.09 (Raport 16) widoczne zamykanie rysy (por. Rys. Nr 11 B) o łączną wartość 0,9 mm. Od 17.07.09 (Raport 16) do 14.01.10 (Raport 19) wzrost rozwarcia rysy o 1,3 mm. W okresie od 14.01.10 (Raport 19) do 14.05.2010 (Raport 21) zamykanie skokowo rysy o łączną wartość o 0,8 mm. Od 14.05.2010 (Raport 21) do 21.07.10 (Raport 22) wypłaszczenie krzywej – nie zarejestrowano zmian. Od 21.07.10 (Raport 22) do 16.02.11 (Raport 26) wzrost rozwarcia rysy o 1,2 mm.

Na podstawie blisko trzyletniego okresu obserwacji punktu pomiarowego 34 widoczny stały wzrost przyrostu rozwarcia rysy : w roku 2009/2010 przyrost ten wynosi 0,4 mm, w roku 2010/2011 zwiększenie rozwarcia również o 0,4 mm. W okresie dwuletnim przyrost rozwarcia rysy w punkcie pomiarowym 34 wynosi łącznie 0,8 mm (2009/2011).
