## **ZAŁĄCZNIK NR 6**

**Opis warunków techniczno-budowlanych  
i ochrony przeciwpożarowej  
budynku biurowca,  
przy ul. Aleksandra Fredry 8 w Warszawie  
na podstawie Instrukcji Bezpieczeństwa  
Pożarowego  
z sierpnia 2014 roku  
strony 6-12**

**FHU SUBOBER**

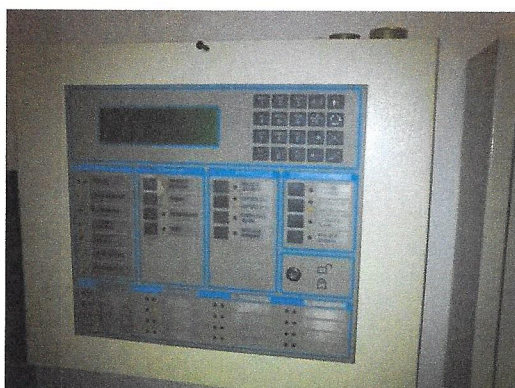
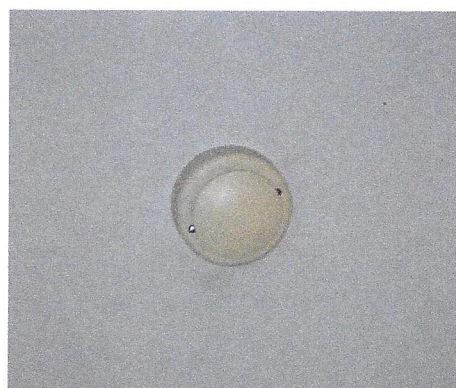
Budynek wyposażony jest w adresowalny system sygnalizacji pożarowej firmy ARITECH. Zastosowano ochronę całkowitą obiektu. SSP składa się z następujących elementów:

- centrala sygnalizacji pożarowej (pomieszczenie ochrony),
- optyczne czujki dymu oraz czujki ciepła,
- ręczne ostrzegacze pożarowe (ROP).

*Rys. Centrala systemu sygnalizacji pożarowej oraz czujka dymu*

SSP posiada także monitoring pożarowy zapewniający przekazanie informacji o pożarze do stanowiska kierowania Państwowej Straży Pożarnej. Centrala systemu oraz urządzenie transmisji alarmu (UTA) znajduje się w pomieszczeniu ochrony, na parterze przy głównym wejściu do budynku.

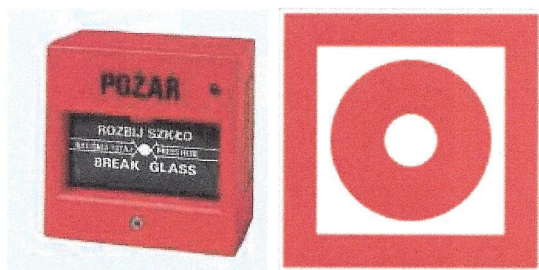
Użycie któregośkolwiek przycisku ręcznego ostrzegacza pożarowego (ROP) automatycznie powoduje przejście systemu w stan alarmu II stopnia, z pominięciem czasów T1 i T2. ROP-y znajdują się w obrębie klatek schodowych, na każdej kondygnacji.

*Rys. Ręczny ostrzegacz pożarowy /ROP/ i jego oznakowanie*
