**Ekspertyza stanu technicznego budynku
Polskiego Wydawnictwa Muzycznego
przy ul. Aleksandra Fredry 8 w Warszawie**

Aktualizacja – listopad 2010 r. / kwiecień 2011 r.

**Zleceniodawca: Polskie Wydawnictwo Muzyczne z siedzibą w Krakowie
Al. Krasińskiego 11 a, 31-111 Kraków
NIP: 675-00-01-076**

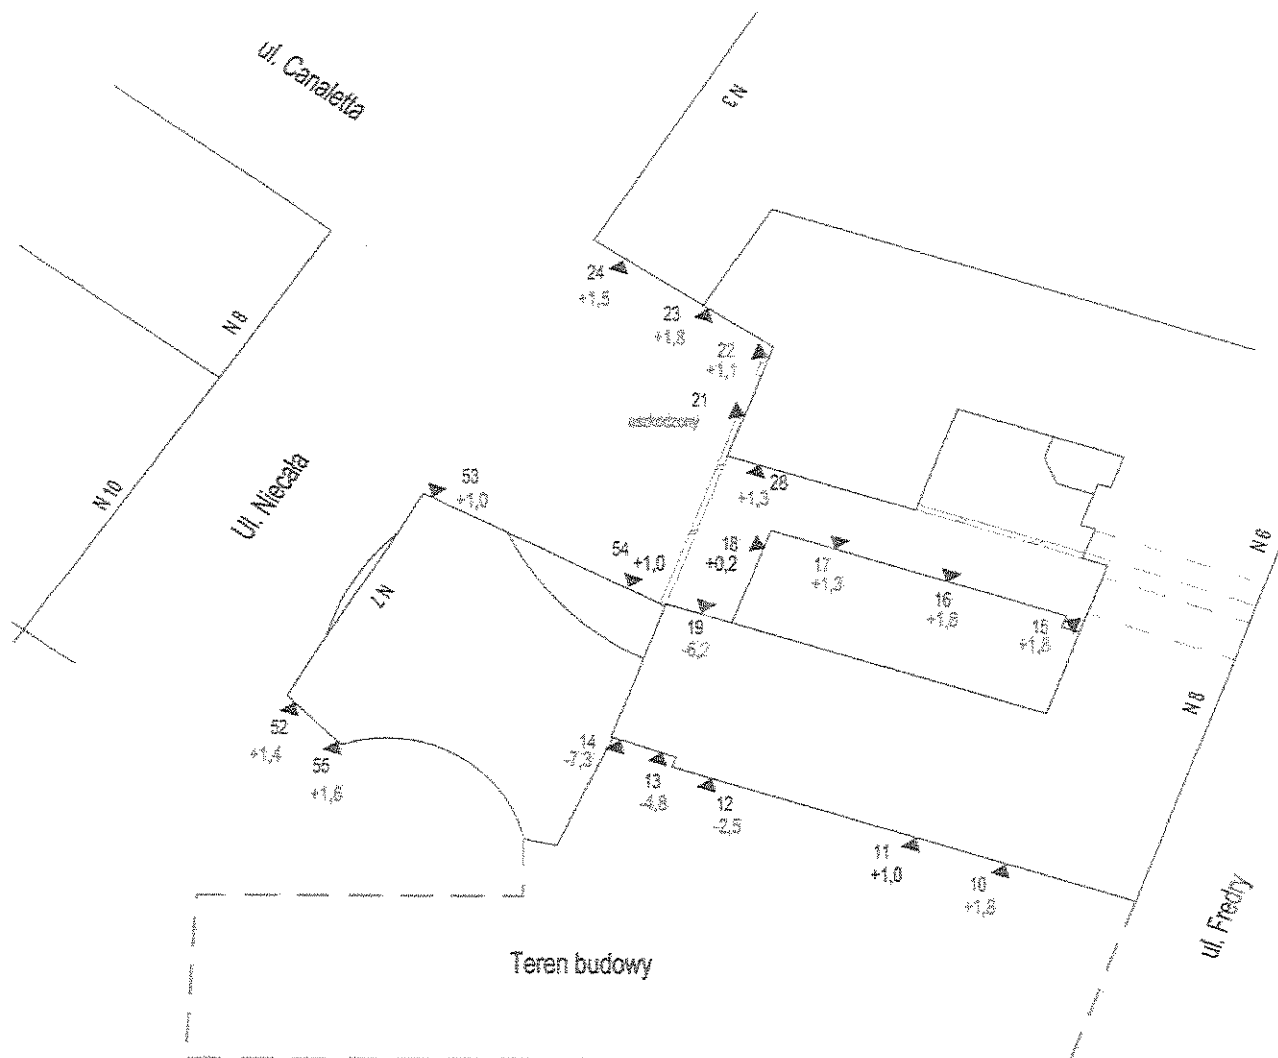
pomiar z dnia: 18.04.2011r.

- W okresie październik 2003 (raport 6) – grudzień 2003 (raport 7), tj. po upływie ok. 1,5 miesiąca nastąpiły nieco większe przyrosty osiadań wynoszące dla reperu nr 14 -1,4 mm a dla reperu nr 19 -1,5 mm. W tym samym okresie w reperach osadzonych w pewnej odległości od budowy (nr 10, 11, 12, 15, 16, 17) stwierdzono niewielkie przemieszczenia w górę (wypiętrzenie).

nastąpiły kolejne, wyraźne przyrosty osiadania reperów: nr 12 o 1,0 mm, nr 13 o 1,4 mm, nr 14 o 2,4 mm i nr 19 o 0,6 mm.

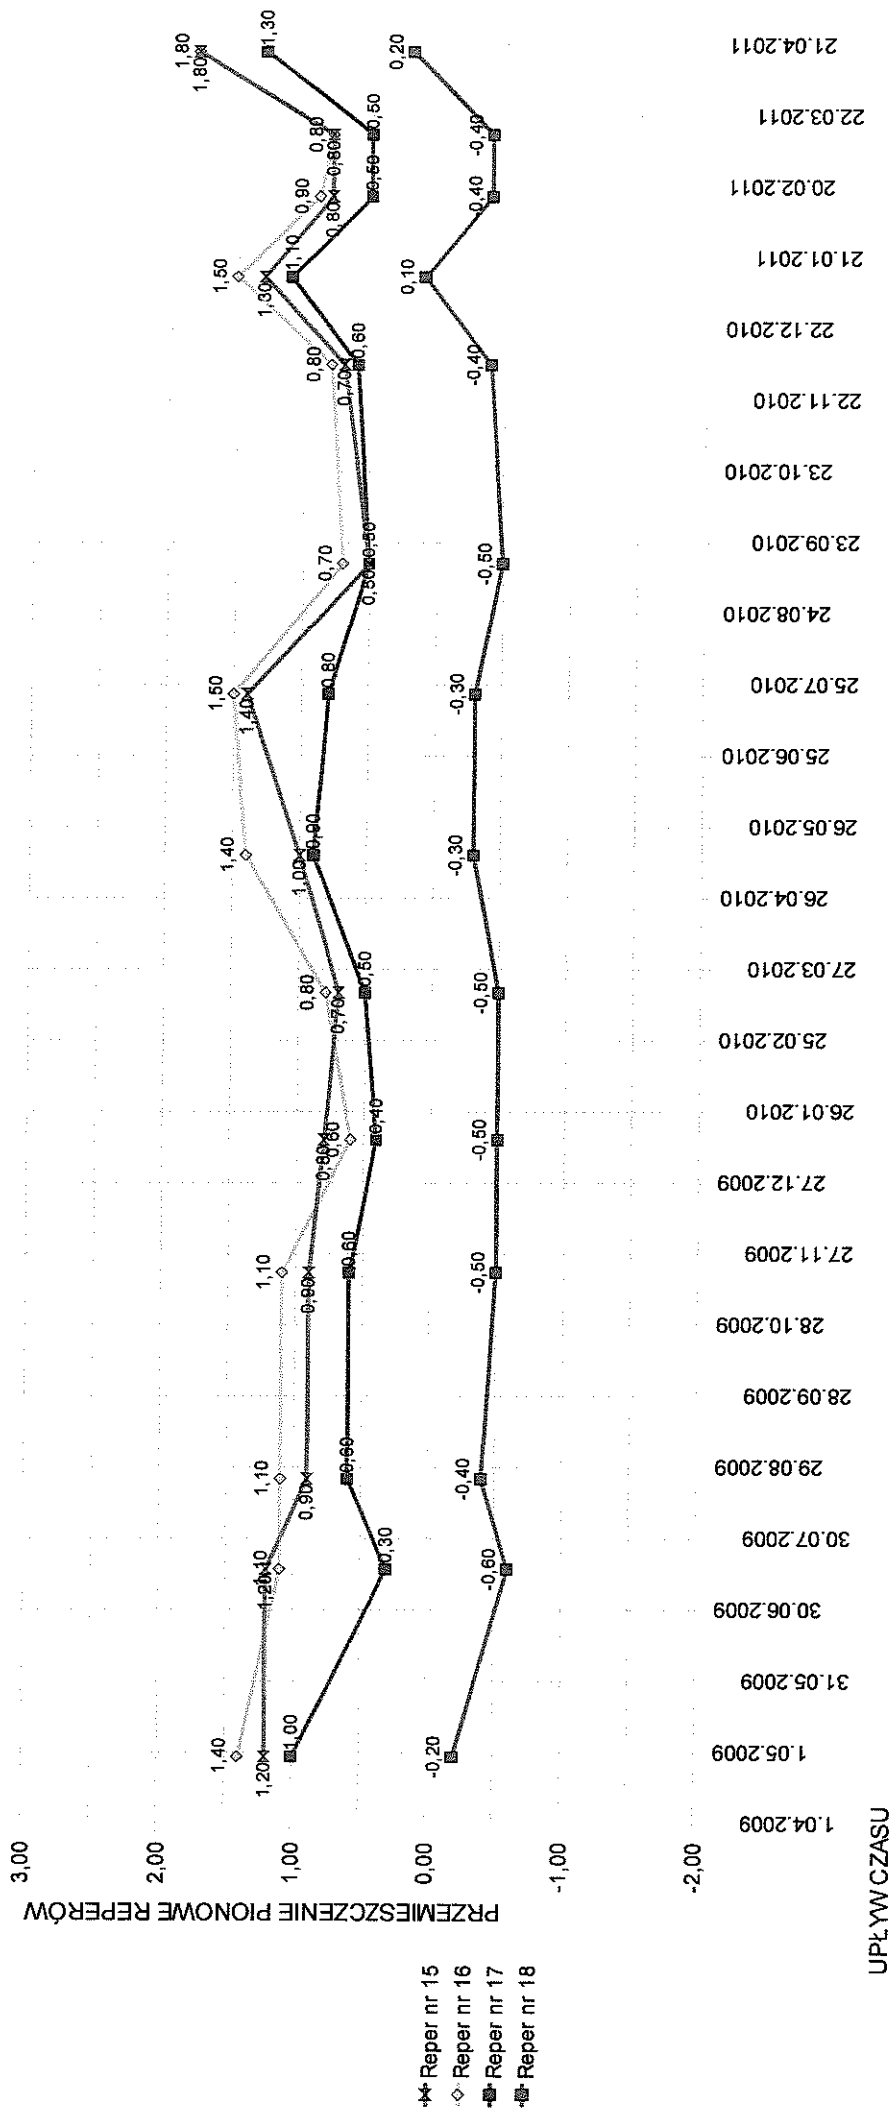
RYS. NR 3

- Przeprowadzono szczegółową analizę przemieszczeń pionowych zastabilizowanych **reperów kontrolnych w ścianie od strony podwórka** (dla części niższej) w okresie dwóch lat tj.: od kwietnia 2009 do kwietnia 2011 r. Dla zobrazowania osiadań reperów wykonano graficzną ilustrację (**Rys. 3**) w postaci czterech wykresów dla poszczególnych reperów. Osi x przyporządkowano rejestrację upływu czasu. Na osi y naniesiono osiadania reperów (ze znakiem „-”) oraz wypiętrzanie ze (znakiem „+”). Wg szkicu ich rozmieszczenia – nr 18 oznaczono reper kontrolny najbliższy ścianie dostawionego budynku (Inwestycja Niecała 7). Numerem 15 oznaczono reper najdalej oddalony od dobudowanego budynku.

- Z porównania poszczególnych wykresów dla reperów zastabilizowanych w ścianie od strony podwórka stwierdzono prawidłowość w przebiegu poszczególnych krzywych (patrz **Rys.3**).

PRZEMIESZCZENIA REPERÓW W CZASIE BUDYNKU FREDRY 8 - ŚCIANA OD STRONY PODWÓRKA

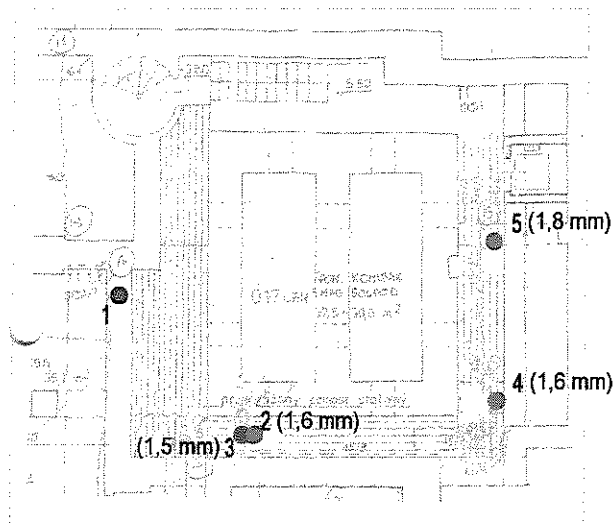
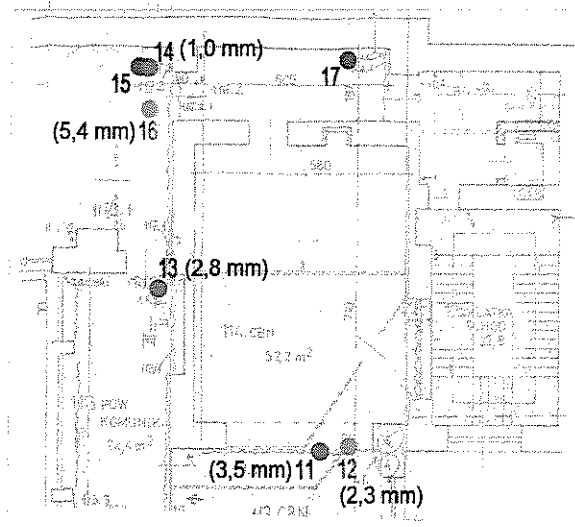
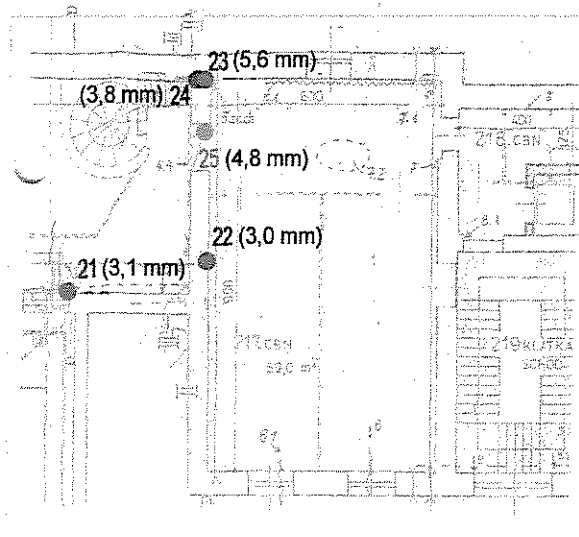
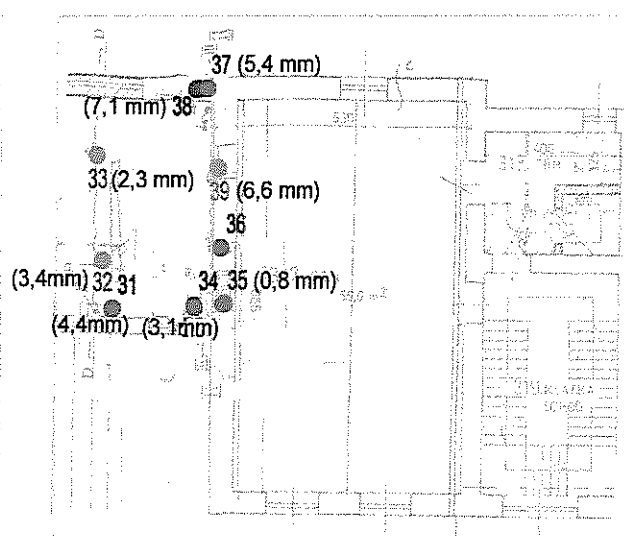
LOKALIZACJA SZCZELIN
SZEROKOŚCI ROZWARCIA SZCZELIN NA DZIEŃ 18.04.2011r.

W trakcie kolejnego monitoringu (raport 28) przyrostu rozwarcia szczelin na poszczególnych kondygnacjach budynku wykonano pomiar rzeczywistego rozwarcia rys .

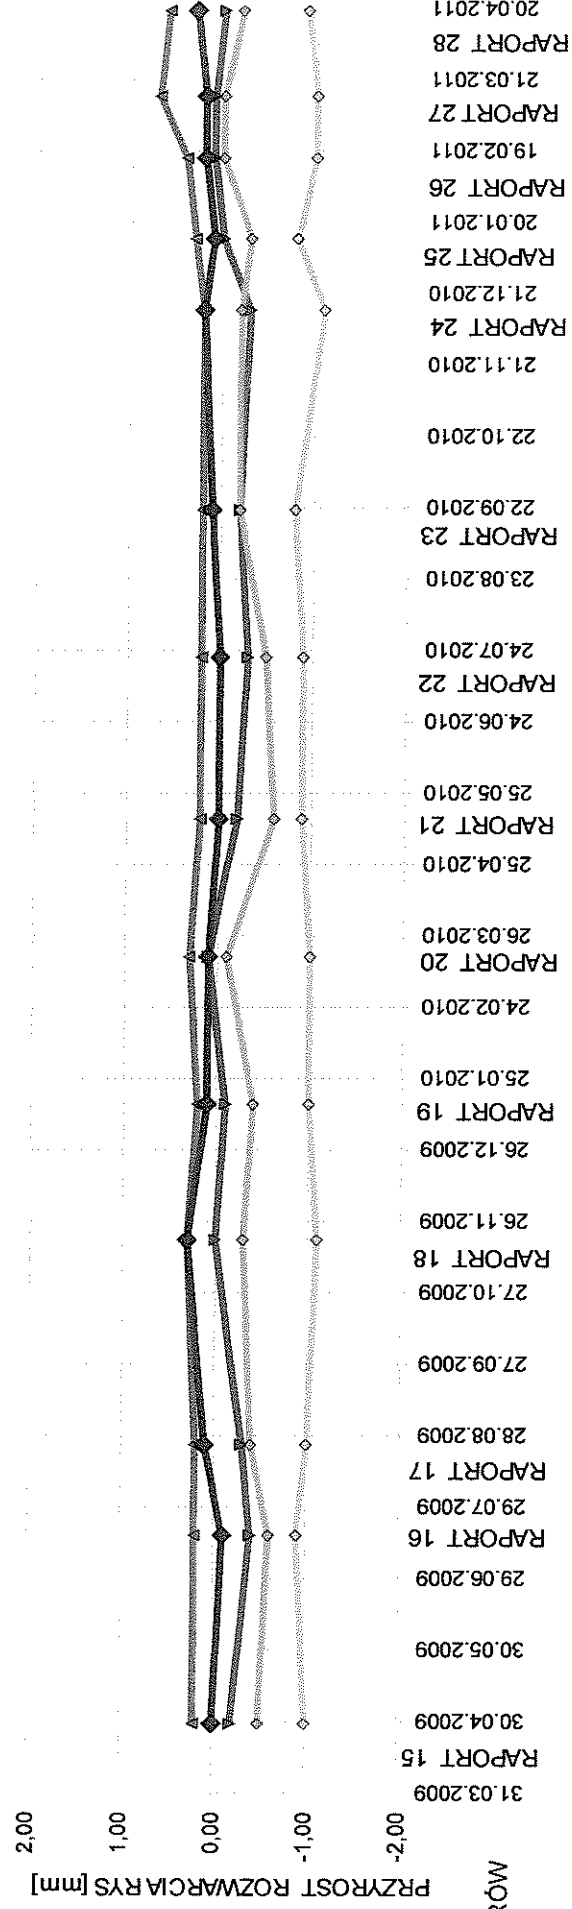
DLA PUNKTÓW POMIAROWYCH NR 1,2,3,4,5 W PIWNICACH BUBYNKU

Punkt pomiarowy 5 usytuowany na sklepieniu nad korytarzem komunikacyjnym - rozwarcie rzeczywiste 1,8 mm na dzień 18.04.2011 r. W okresie pomiarowym 29.04.09 r do 14.12.2010 niewielkie zmiany rozwarości rysy (raport 14, 23) w granicach 0,1 mm. W okresie grudzień 2010 – marzec 2011 r. wzrost rozwarcia rysy o 0,5 mm (por. Rys. Nr 8 E). Punkt pomiarowy nr 5 usytuowany najbliżej zrealizowanej inwestycji przy ulicy Niecałej 7 jak również realizowanej obecnie inwestycji przy ulicy Niecałej 11. Odnotowany wzrost przyrostu rozwarcia rysy w roku 2010/2011 o 0,5 mm.

Punkt pomiarowy 4 usytuowany na sklepieniu nad korytarzem komunikacyjnym -rozwarcie rzeczywiste 1,6 mm na dzień 18.04.2011 r. W okresie pomiarowym 29.04.09 r do 14.12.2010 niewielkie zmiany rozwarości rysy (raport 16,20,22) w granicach 0,2 - 0,3 mm. W okresie grudzień 2010 – marzec 2011 r. wzrost rozwarcia rysy o 0,4 mm (por. Rys. Nr 8 D). Punkt pomiarowy nr 4 usytuowany najbliżej zrealizowanej inwestycji przy ulicy Niecałej 7 jak również nowej inwestycji przy ulicy Niecałej 11.

Punkt pomiarowy 3 usytuowany na dole ściany przy korytarzu komunikacyjnym -rozwarcie rzeczywiste 1,5 mm na dzień 18.04.2011 r. W okresie pomiarowym 29.04.09 r do 14.12.2010 niewielkie zmiany rozwarości rysy w granicach 0,2 -0,5 mm. W okresie grudzień 2010 – marzec 2011 r. wzrost przyrostu rozwarości rysy o 0,3 mm (por. Rys. Nr 8 C).

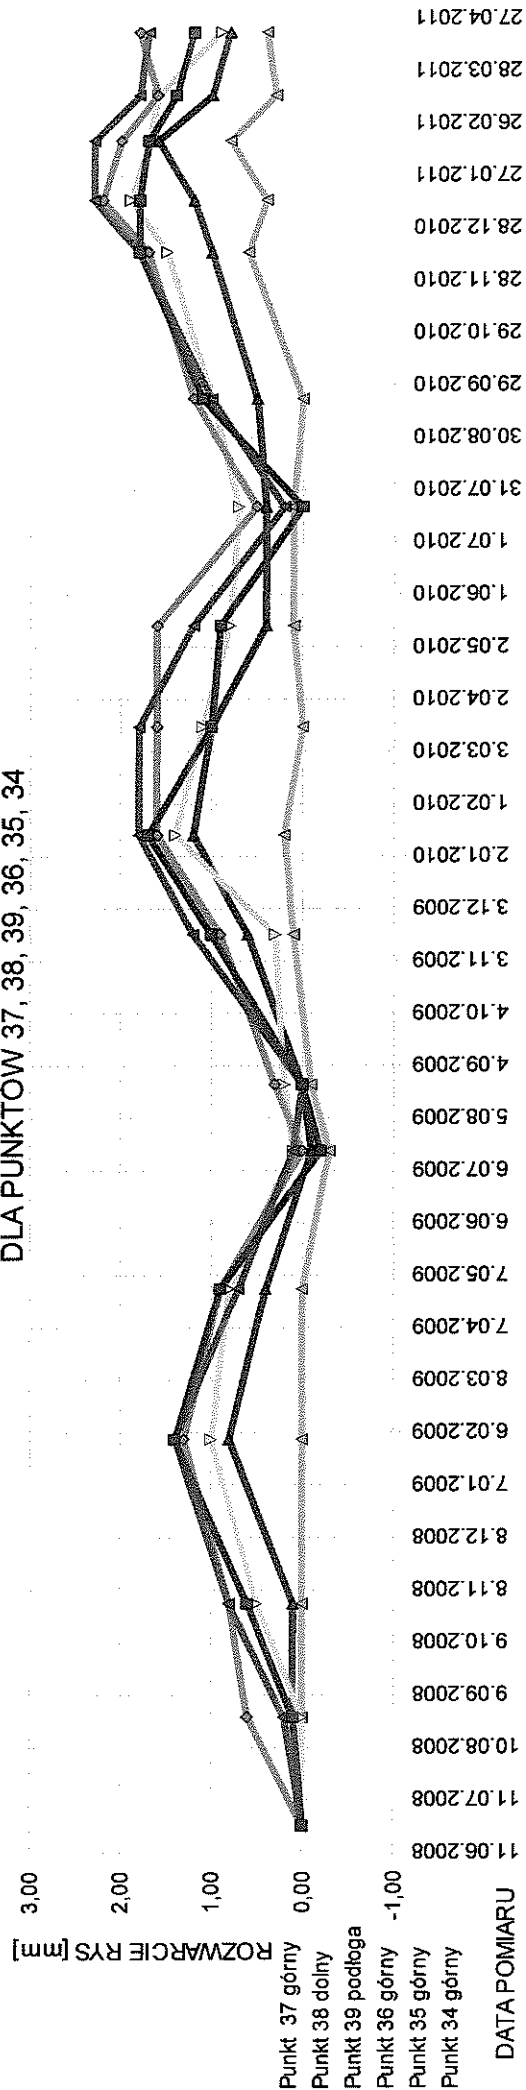
RYS. NR 11 B

PRZYROST ROZWARCIA RYS OD RAPORTU NR 11 Z DNIA 26.06.2008r. DO RAPORTU 28 Z DNIA 19.04.2011r.
DLA PUNKTÓW 37, 38, 39, 36, 35, 34

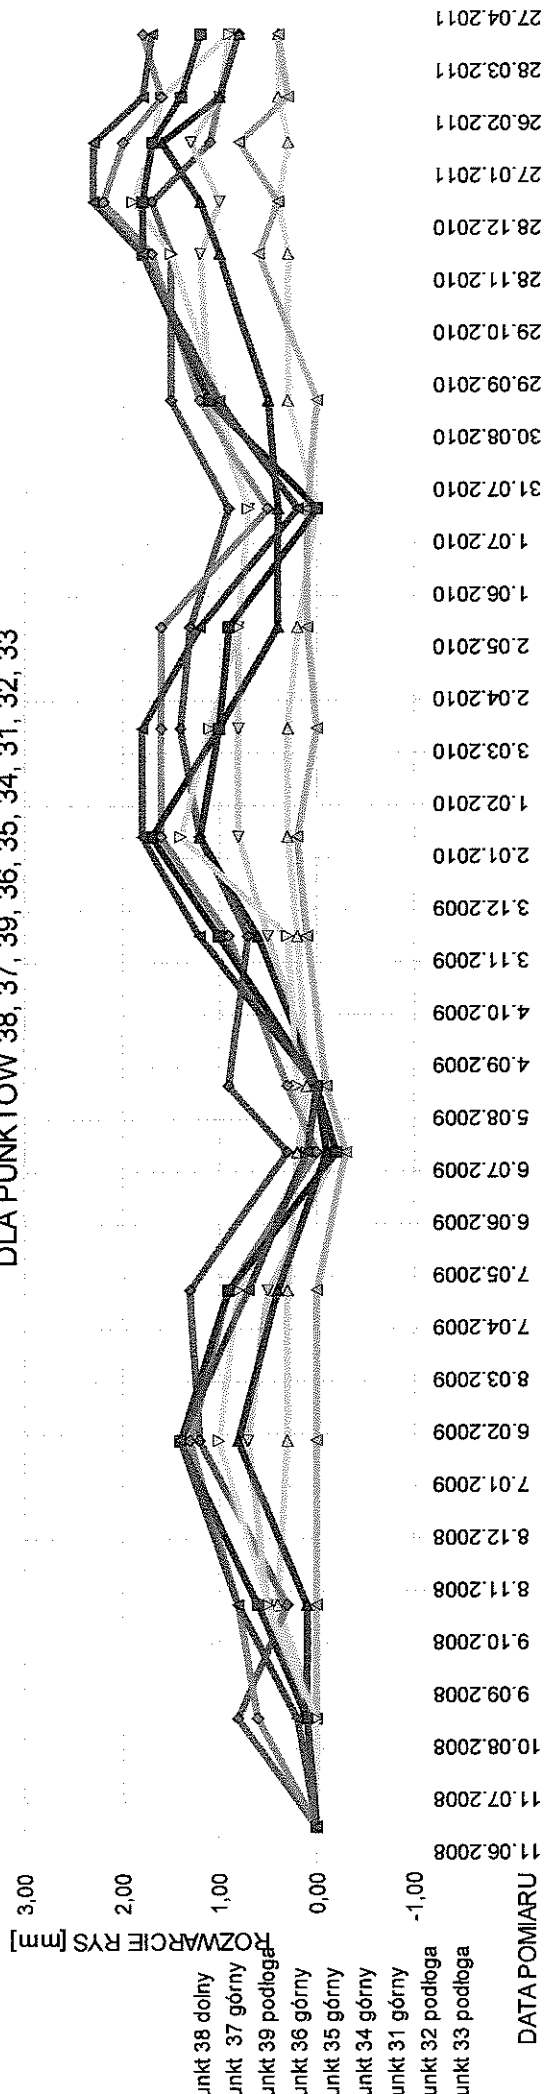
RYS. NR 11 D

PRZYRÓST ROZWARCIA RYS OD RAPORTU NR 11 Z DNIA 26.06.2008r. DO RAPORTU 28 Z DNIA 19.04.2011r.
DLA PUNKTÓW 38, 37, 39, 36, 35, 34, 31, 32, 33
